ارزیابی جابه‌جایی سکونتگاه‌های روستایی پس از زلزله (نمونه موردی: اسطخ‌کوه بعد از زلزله سال ۱۳۶۹ در گیلان - زنجان)

کلیدواژه‌ها: بازسازی، جابه‌جایی، اسطخ‌کوه، زلزله گیلان - زنجان

The Assessment of Post-Earthquake Relocation of Rural Settlements (Case study: Estalkhkooh Village after 1990 Earthquake of Guilan – Zanzan)

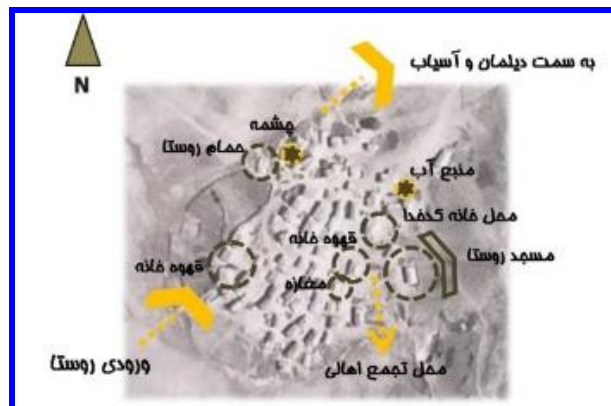
(شکل ۲). طبق گفته اهالی و شواهد به‌جامانده، در بافت روستای قدیم، بناهای شاخص شامل مسجد، امام‌زاده، چشمه، منبع آب، حمام عمومی و مدرسه بوده‌اند. فضای باز روبه‌روی مسجد به‌عنوان محلی برای تجمع اهالی و برپایی مراسم مختلف استفاده می‌شده و خانه کدخدای ده نیز در کنار آن قرار داشته است. نسبت به توپوگرافی و محل قرارگیری مسجد، روستا با دو بخش بالامحله و پایین‌محله نامیده می‌شده است.

شکل ۲- مسیر دسترسی و کاربری‌های موجود در روستای قدیم (عکس هوایی در سال ۱۳۴۷)

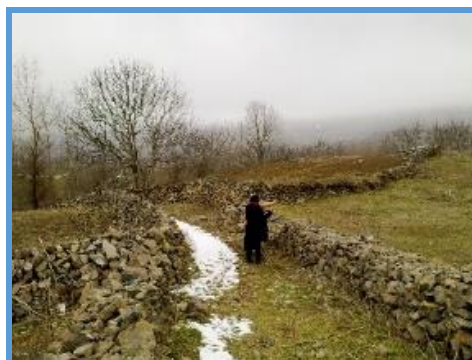
شکل ۳- بافت قدیم روستای اسطلخ‌کوه قبل از زلزله

در بافت فشرده این روستا خانه‌ها به صورت مجزا ساخته می‌شدند. فاصله خانه‌ها از هم با هدف رفت‌وآمد، امرار معاش، سهولت تعمیر و غیره در نظر گرفته می‌شده است؛ البته فاصله خانه‌ها از هم بسیار کمتر از بافت غالب شمال کشور و در حد ۱ تا ۲ متر بوده است. نحوه جهت‌گیری ساختمان‌ها در بافت، شمال‌شرقی - جنوب‌غربی بوده است که ابنیه را در برابر بادهای نامطلوب شمال و شمال‌غربی به خوبی محافظت می‌کرده است.

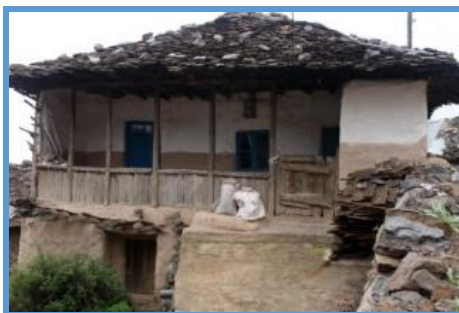
مسکن‌های موجود در اسطلخ‌کوه از لحاظ معماری و ساختمانی قابل بررسی هستند. طبق گفته اهالی، خانه‌های روستا اغلب دو طبقه ساخته می‌شدند که یک طبقه، مسکونی و طبقه دیگر به دام اختصاص داشت. در بیشتر خانه‌ها، تقسیمات فضایی اتاق‌ها از یک اتاق مرکزی به ابعاد ۲*۲ در وسط صورت می‌گرفت و در اتاق‌ها فعالیت-

شکل ۴- نمونه مسکن مشابه روستا قبل از زلزله

خانه‌های اسطخ‌کوه مانند اکثر مناطق روستایی گیلان، از چوب، پی سنگی یا چوبی و سقف شیب‌دار به صورت خرپایی چوبی و سیستم زیگالی ساخته می‌شده است. همچنین، طبق گفته اهالی، طبقه پایین از جنس سنگ و ملات گل بوده و برای ساخت طبقه بالا و اتصال زیگال‌ها، بر روی این سنگ‌ها کلاف چوبی قرار می‌دادند که این، موجب اتصال نامناسب بین سنگ و چوب بوده است. در سنگ‌چینی شالوده‌های ساختمان-ها، ملات مصرفی گل یا گل آهک بوده و سنگ‌چینی اغلب بدون کلاف‌کشی انجام می‌شده است.

هایی مانند آشپزی، خوردن و خوابیدن با هم انجام می‌شدند. در این خانه‌ها، با ۴ تا ۶ پله به ایوانی در طبقه بالا می‌رسیده‌اند. به غیر از خانه، فضای چوبی به صورت چسبیده به بنا یا مجزا به‌عنوان محل نگهداری جو، گندم، مواد خوراکی و لوازم زندگی ساخته می‌شد (شکل‌های ۴ و ۵):

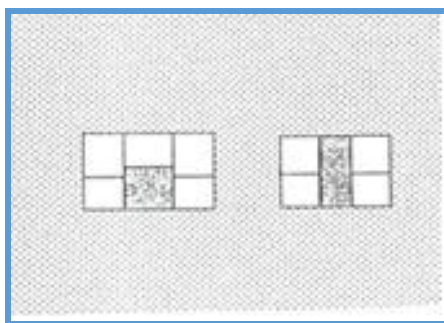
شکل ۵- پلان خانه‌های روستا قبل از زلزله

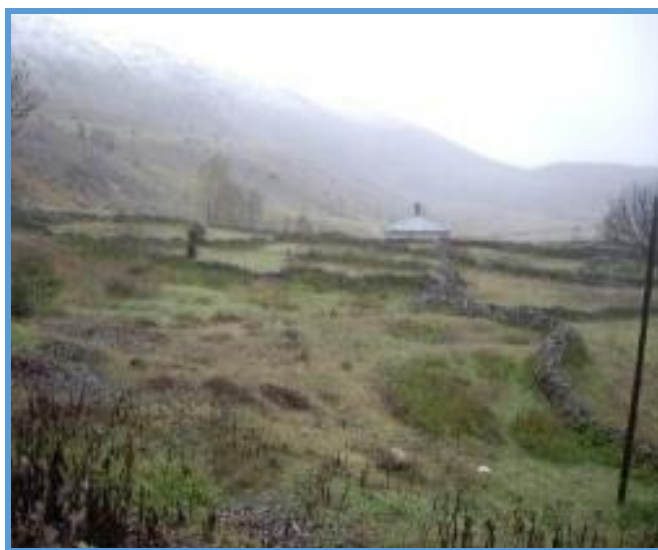
پس از گذشت ۲۰ سال از زلزله سال ۱۳۶۹، بازدید میدانی از روستای اسطلخ‌کوه نتایج جالب‌توجهی را برای بررسی آن بازسازی ارائه می‌دهد. در روستای قدیم، اثری از ساختمان‌های قبلی دیده نمی‌شود (شکل ۶)؛ به جز یک خانه و قهوه‌خانه که بعد از زلزله سالم باقی مانده بودند. امام‌زاده و مسجد روستای قدیم با توجه به تقدسی که برای اهالی داشتند، با کمک مالی یکی از آنان دوباره بازسازی شدند و همچنان مراسم محرم و ماه رمضان در آنجا برگزار می‌گردد (شکل‌های ۷ و ۸):

شکل ۶- روستای قدیم اسطلخ‌کوه در حال حاضر

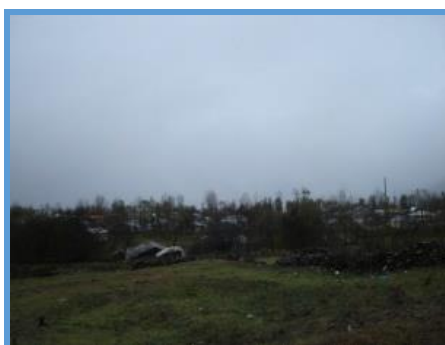
همان‌طور که ذکر شد، اسطخ‌کوه پس از جابه‌جایی در زمین مسطحی استقرار یافت (شکل ۹). در این روستا برخلاف

شکل ۹- شمای روستای جدید اسطخ‌کوه

روستای قدیم که به محله‌های پایین و بالا تقسیم‌بندی شده بود، محله‌بندی خاصی وجود ندارد؛ اما سادگی و خلوص طبیعت در بافت شطرنجی آن جلوه‌گر است. معابر اصلی و فرعی اسطخ‌کوه برخلاف روستای قبلی، امکان حرکت ماشین در بافت را فراهم می‌کنند (شکل ۱۰) و مسیری که در حال حاضر از میان بافت روستای جدید می‌گذرد، منطبق با مسیر روستای قدیم است که این امر سهولت دسترسی به روستای قبلی را فراهم آورده است (شکل ۱۱):

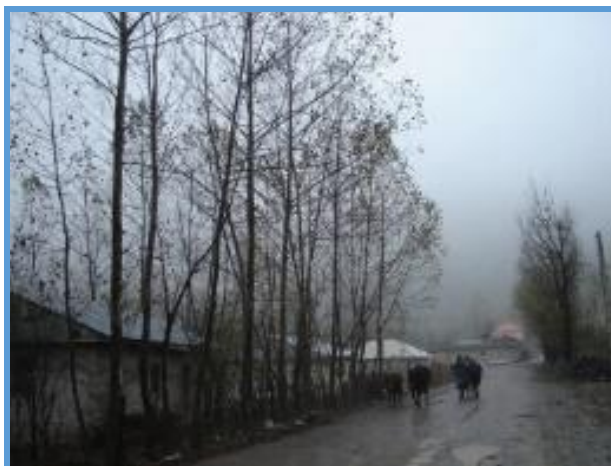
شکل ۱۰- معبر اصلی روستای جدید

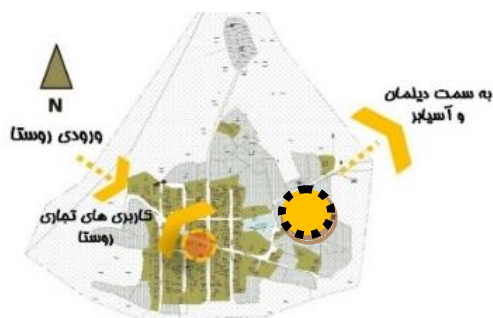
شکل ۱۱- مسیر دسترسی روستای جدید

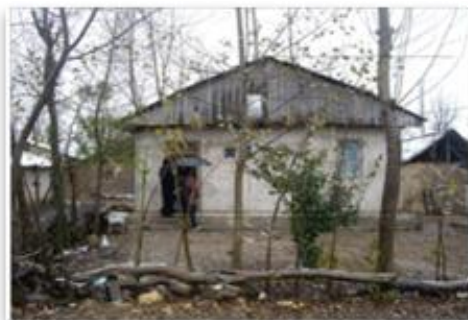
همان‌طور که ذکر شد، هسته اولیه بازسازی شده مسکن به صورت یک طبقه ساخته شده بود و گسترش مسکن نیز به صورت افقی و یک طبقه ادامه پیدا کرده است؛ البته گسترش خانه‌ها الگوی خاصی نداشته است، اما پیچیدگی و چندلایه بودن در پلان‌ها مشاهده می‌شود. طولی، تنور و دیگر فضاهای خدماتی در کنار مسکن جدید به صورت جداگانه ساخته شده‌اند.

شکل ۱۴- یکی از خانه‌های روستای جدید روستای اسطلخ کوه که نوار مستطیل شکل هسته اولیه اسکان موقت را نشان می‌دهد

برطبق شواهد، بیشتر دیوارهایی که اهالی ساخته‌اند، از نوع زیگالی است که حتی مصالح اولیه آن از خانه‌های قدیمی تأمین شده است؛ البته در خانه‌های جدیدتر استفاده از مصالح غیربومی مانند در و پنجره و نرده‌های حصار دیده می‌شود. لازم است ذکر شود در ساخت خانه‌های جدید به دلیل ممنوعیت استفاده از اسکلت چوبی، خانه‌ها با اسکلت بتنی و دیوارهای سفالی ساخته می‌شوند.
